L'ANGOLO DEI DIFETTI

Gianni Pasini
Emanuele Savini

SPIGOLI FRAGILI IN GETTI DI GHISA LAMELLARE

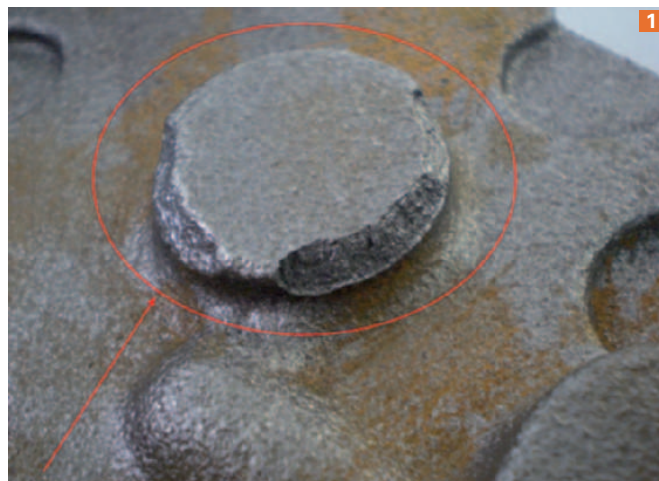
Fig. 1. Esempio di rottura spigoli su un getto in ghisa lamellare

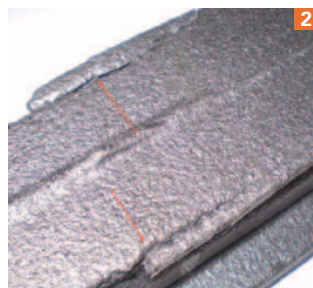
Fig. 2. Esempio di rottura spigoli su un getto in ghisa lamellare

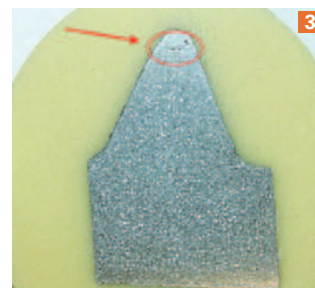
Due esempi della manifestazione del difetto e della fragilità degli spigoli sono mostrati nelle Figure 1 e 2. La Figura 3, che fa riferimento a un provino ricavato dal getto, evidenzia invece la zona di innesco della rottura dello spigolo.

Fig. 3. Principio di rottura spigolo evidenziato su provino ricavato da getto

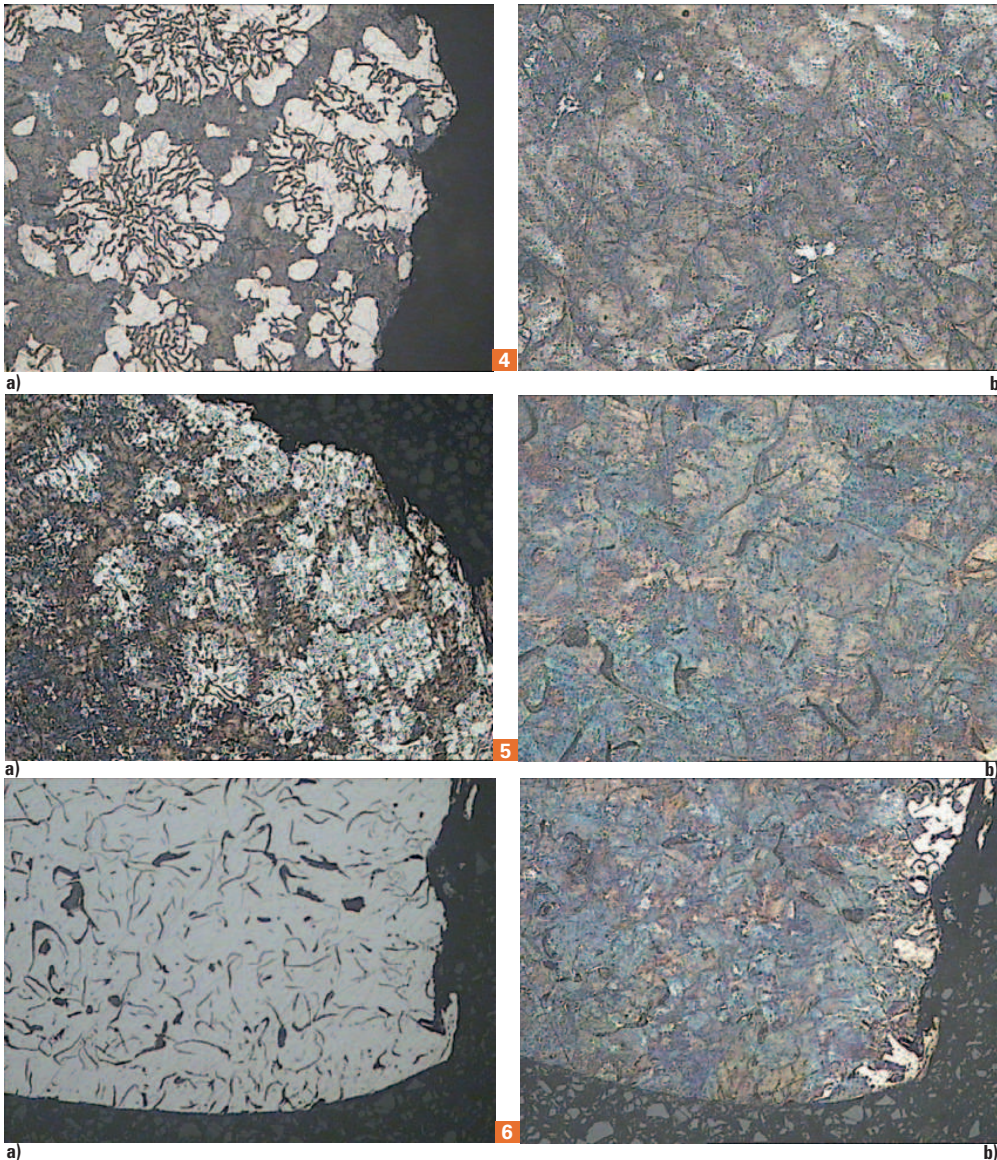
Si è deciso quindi di avviare una serie di indagini micrografiche sui getti più colpiti dalla difettosità e i risultati sono apparsi in linea con le previsioni: le zone interessate da fragilità evidenziavano una notevole

presenza di ferrite all'interno della matrice metallica. In particolare, mentre a cuore si osservava una struttura con grafite lamellare di distribuzione uniforme in matrice perlitica, la zona dello spigolo era caratterizzata da una matrice ferritico-perlitica e grafite lamellare con distribuzioni non omogenee, di Tipo B («Rosette») o di Tipo D secondo la norma UNI EN ISO 945-1:2009. Le Figure 4 e 5 mettono a confronto una micrografia riferita alla zona difettosa, in cui sono evidenti le distribuzioni rispettivamente di Tipo B (Fig. 4a) e D (Fig. 5a) e la notevole diffusione della fase ferritica, con una a cuore del getto (Fig 4b e 5b). In figura 6 sono invece riportate due immagini micrografiche (con e senza attacco chimico) riferite allo spigolo di un getto conforme.

I tecnici del laboratorio hanno quindi condotto analisi spettrometriche su vari campioni ricavati dai getti risultati difettosi: un fattore ricorrente è risultato essere il tenore elevato di titanio, spesso superiore allo 0,02 %. Il titanio è un potente elemento ferritizzante e grafitizzante; leghe di titanio sono spesso utilizzate nella produzione di ghisa a grafite compatta, andando a favorire, nelle quantità adeguate, la precipitazione della grafite in forma vermiculare. Per la medesima ragione, questo

Fig. 4. Getto difettoso n. 1.
 a) Micrografia 200x, zona di rottura spigolo: grafite lamellare con distribuzione di Tipo B, ferrite contornante le "rosette" di grafite.
 b) Micrografia 200x, a cuore: grafite lamellare con distribuzione di Tipo A, matrice perlitica.

Fig. 5. Getto difettoso n. 2.
 a) Micrografia 50x, zona di rottura spigolo: grafite lamellare con distribuzione di Tipo D, notevole presenza di ferrite nella matrice.
 b) Micrografia 200x, a cuore: grafite lamellare con distribuzione di Tipo A, matrice perlitica.

Fig. 6. Getto conforme.
 a) Micrografia 100x, spigolo: grafite lamellare con distribuzione di Tipo A.
 b) Micrografia 100x dopo attacco chimico, spigolo: grafite lamellare con distribuzione di Tipo A, matrice perlitica.

all'effetto dell'azoto (microrisucchi dispersi o fessure "a virgole"). A partire dalle considerazioni sopra esposte, il laboratorio è stato in grado di risalire alle ragioni della difettosità diffusa verificatasi nel caso in esame. Il problema è risultato essere causato dalla sovrapposizione di più fattori: in particolare, la presenza anomala di un elevato tenore di titanio nei materiali di carica del cubilotto, che sommato alle alte concentrazioni di silicio e all'eventuale post-inoculazione

con lega di titanio ha prodotto i danni sopra esposti.

Alla luce di questa esperienza, il Centro di Ricerca ha suggerito le linee guida per la compilazione di un'istruzione di lavoro destinata agli operatori del Laboratorio Chimico della fonderia, con indicazione delle azioni correttive su inoculazione, aggiunta di oligoelementi e regolazione della quantità di silicio qualora il livello di titanio nella ghisa in uscita dal cubilotto superi determinati valori

di soglia. In tal caso, andranno subito effettuati controlli sui materiali di carica in modo da individuare con prontezza l'elemento responsabile ed eliminarlo dal caricamento. Il problema del livello di titanio nei materiali di carica è oggi concreto e di rilevanza crescente, considerando che questo elemento può essere presente in vari materiali ferrosi di riciclo, come per esempio lamiere verniciate o rottami provenienti dal settore automobilistico. Non a
